13.09.2011 16:48 Uhr, Main-Spessart

## GEDULDSARBEIT AM SYNAGOGEN-VORHANG

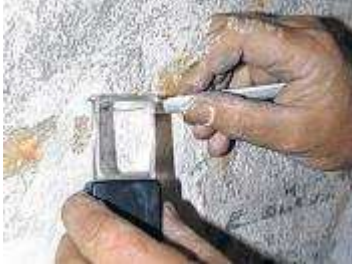
Quadratmillimeter für Quadratmillimeter legten Restauratorinnen mit Skalpell und anderen feinen Werkzeugen in der ehemaligen Arnsteiner Synagoge ein Wandgemälde frei. Es befindet sich an der Ostwand oberhalb des Thoraschreins und stellt einen Vorhang dar. 160 geduldige Arbeitsstunden waren für diese etwa zehn Quadratmeter große Fläche nötig.

wurden Vorhänge aus Stoff aufgehängt, nicht aber an die Wand gemalt. Dargestellt sind in Arnstein fließende Stoffbahnen und goldfarbene Kordeln, an denen Quasten hängen und bei deren Geflecht naturgetreu die Schatten nachgeahmt wurden. Die Malerei stammt vermutlich aus dem Jahr der Erbauung, also von 1819.

Die Restauratoren sondierten zunächst an verschiedenen Stellen der Wand, um die Größe der Malerei zu erkunden. Bei der Beseitigung feinsten Putz- oder Farbbröckelchen, unter denen das frühere Bild liegt, wurde nun teilweise mit Lupen gearbeitet. Drohen sich Putzteile von der Wand zu lösen, so spritzen die Restauratoren teilweise mit Kanülen eine Kalkdispersion durch feine Löchlein, um diese Teile sozusagen wieder neu an die Wand anzukleben.

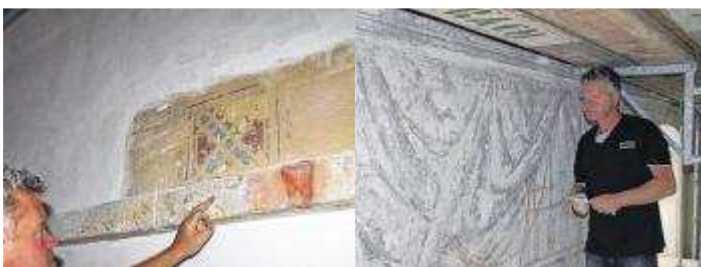
Im Moment dominieren noch Gerüste den 7,80 mal sieben Meter großen Raum. Im Juni hatte die Firma Penner mit den Arbeiten begonnen. Eigentlich wollten die Restauratoren bis Mitte September fertig sein. Wegen des großen Wandgemäldes verzögert sich dies um etwa zwei Wochen. Dann wird ein Steinboden eingebaut. Rundherum wird der Boden eine Holzeinfassung bekommen, sodass man dort später an die Heizungsrohre herankommen kann. Sobald der Boden fertig ist, werden die Restauratoren mit einem fahrbaren Gerüst Restarbeiten erledigen. Im Moment versperrt nämlich das starre Gerüst einige Stellen.
